MATERIALES Y EQUIPOS ESTANDARIZADOS  
SISTEMA ECONOMICAMENTE ADAPTADO

GERENCIA DE PROYECTOS ESPECIALES  
OFICINA DE NORMAS Y ESTANDARIZACIÓN

MANGUITO DE REPARACIÓN

**I-LP1506**

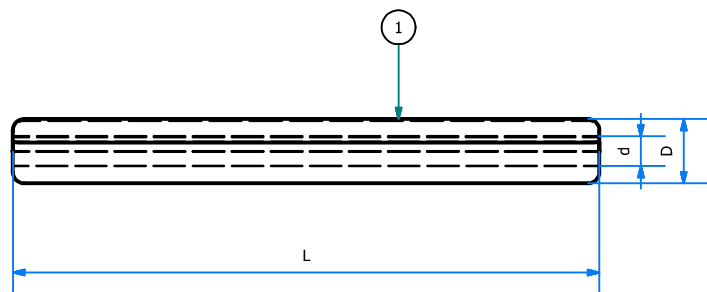
## VISTAS DEL INSUMO

VISTA FRONTAL  
ESC: 1 : 2

VISTA DE PERFIL  
ESC: 1 : 2

| TABLA | |
|---|---|
| I-LP150601 | MANGUITO DE REPARACIÓN DE ALUMINIO PARA CONDUCTORES DE SECCIÓN 16 a 35 mm², L=155mm, D=17mm, d=7.89mm |

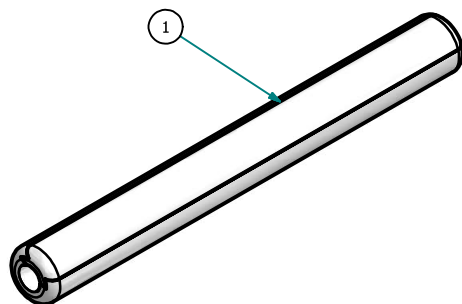
VISTA ISOMETRICA  
ESC: 1 : 2

| LISTA DE PIEZAS | | | |
|---|---|---|---|
| 1 | 1 | P-LP150601 | MANGUITO DE REPARACIÓN DE ALUMINIO<br>PARA CONDUCTORES DE SECCIÓN 16 a 35 mm² |
